Renovering Gällstaös ångbåtsbrygga

2019 03 27

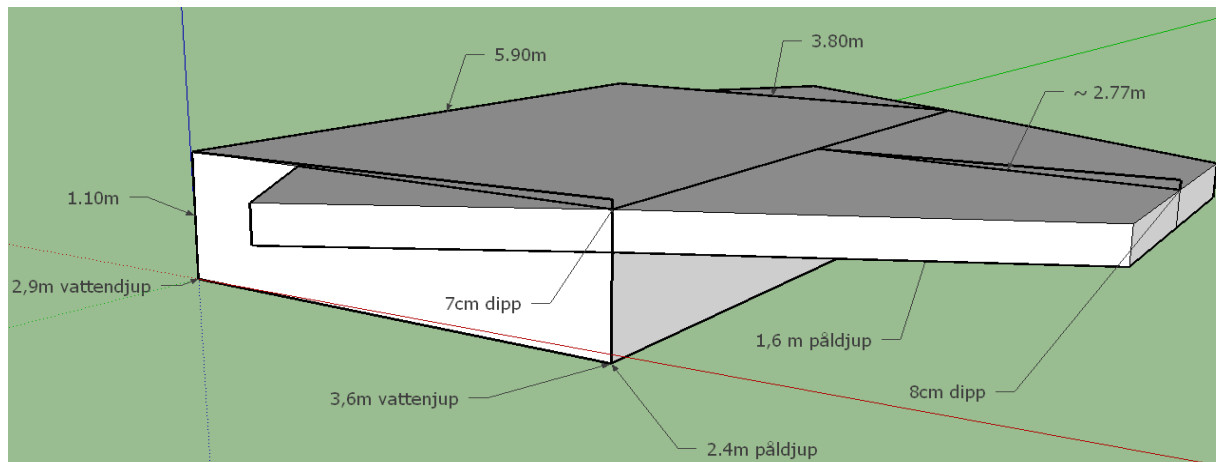
- Bryggan dippade ca 15 cm, från att varit i våg

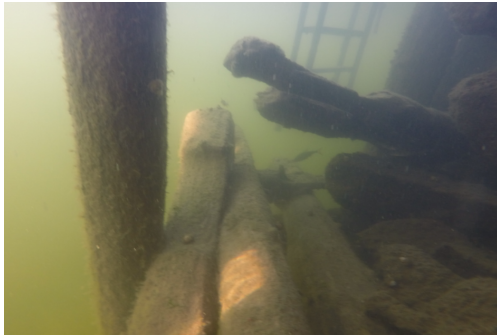
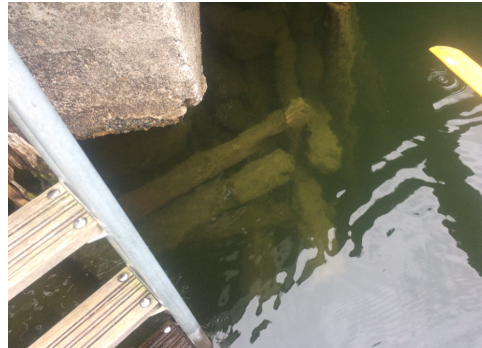
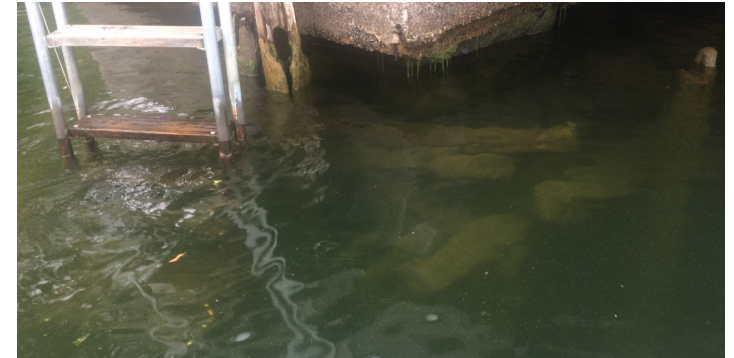
Högra yttre hörnet

- Stenkistans hörn trasiga

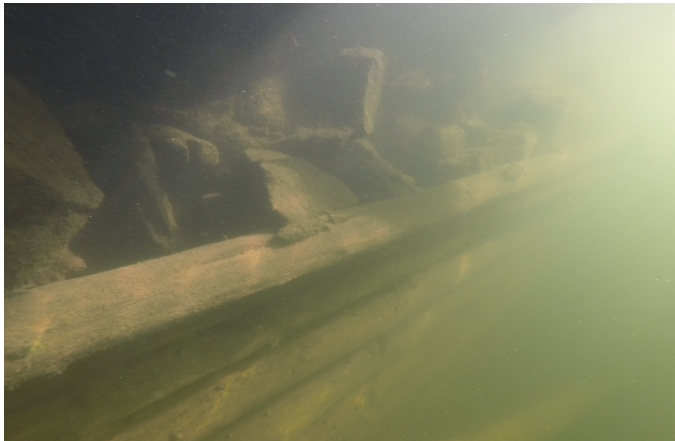
- Framsidans och sidornas stockar lossnar

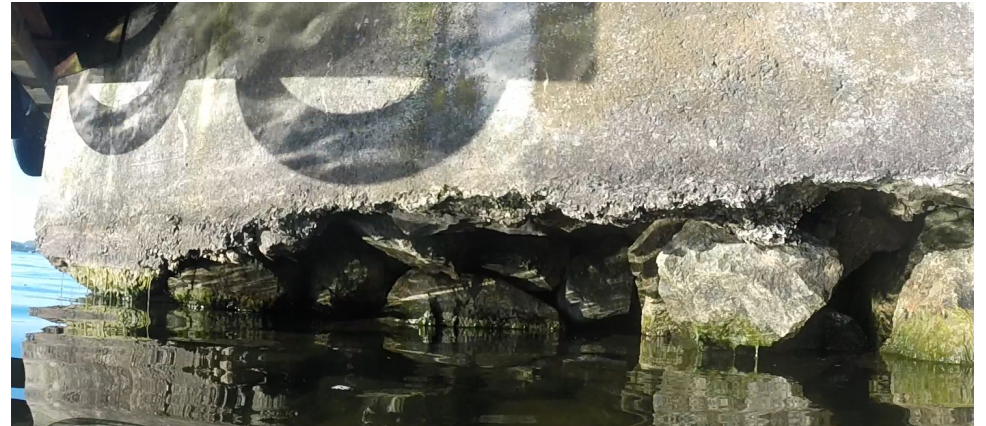
- Isen drar ut stenkistans stenar
