Renovering Gällstaös ångbåtsbrygga

2018 03 20

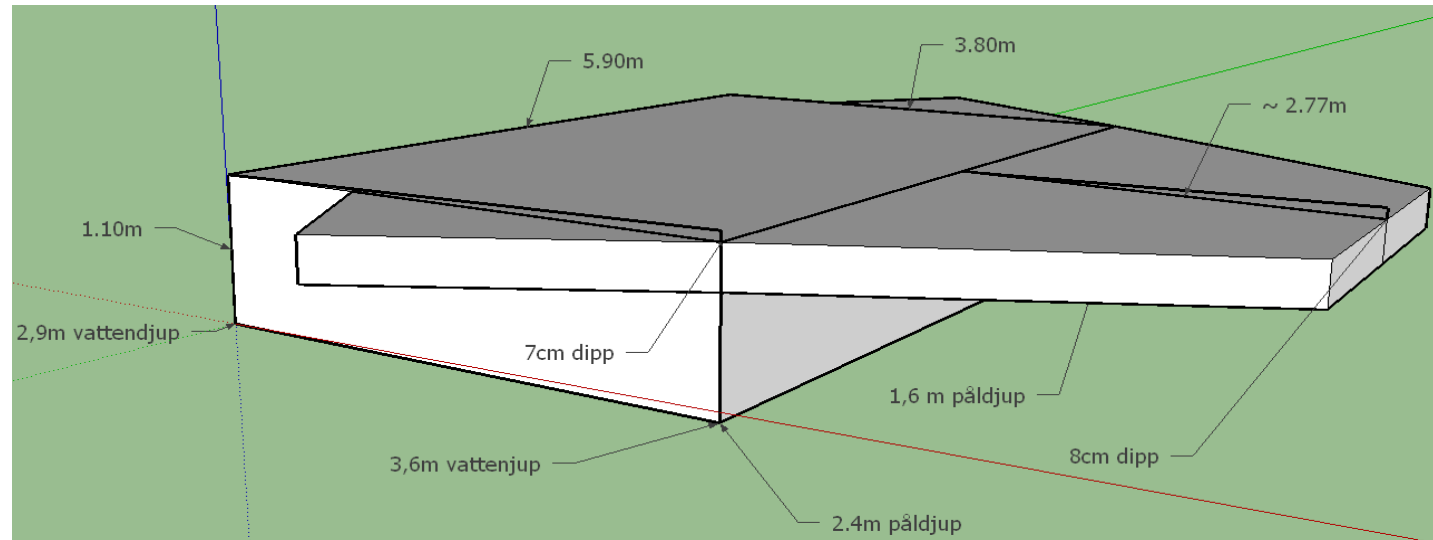
- Bryggan dippar idag ca 15 cm, från att varit i våg

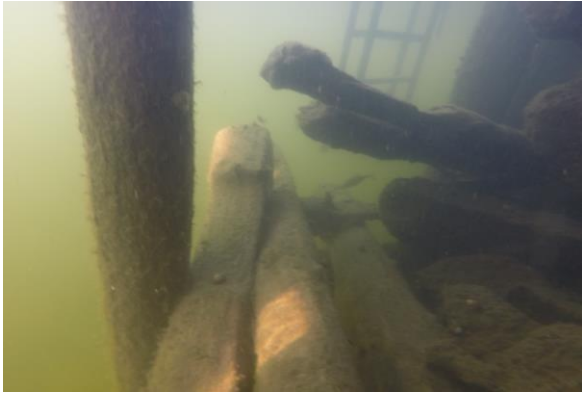
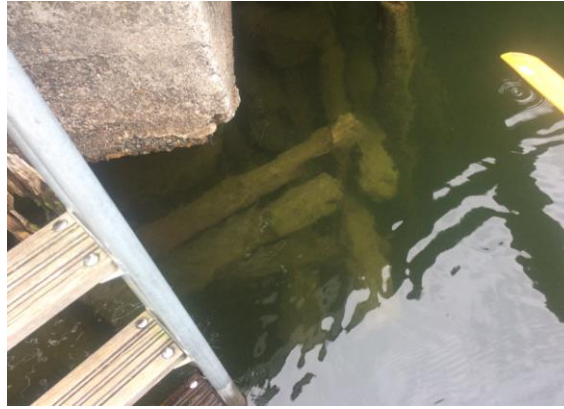
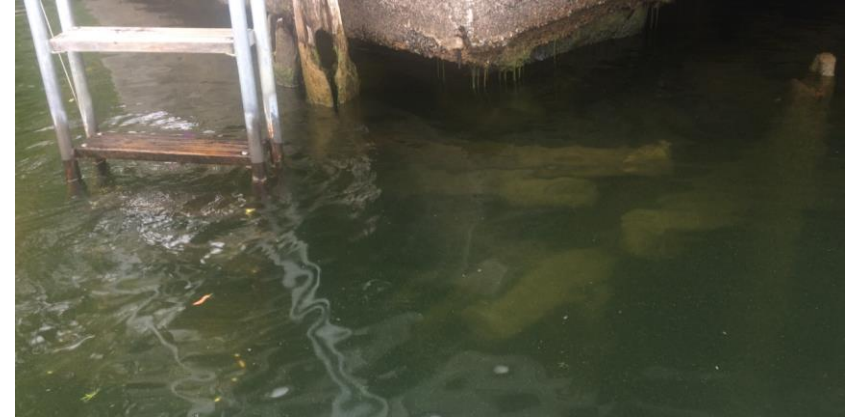
Högra yttre hörnet

- Stenkistans hörn trasiga

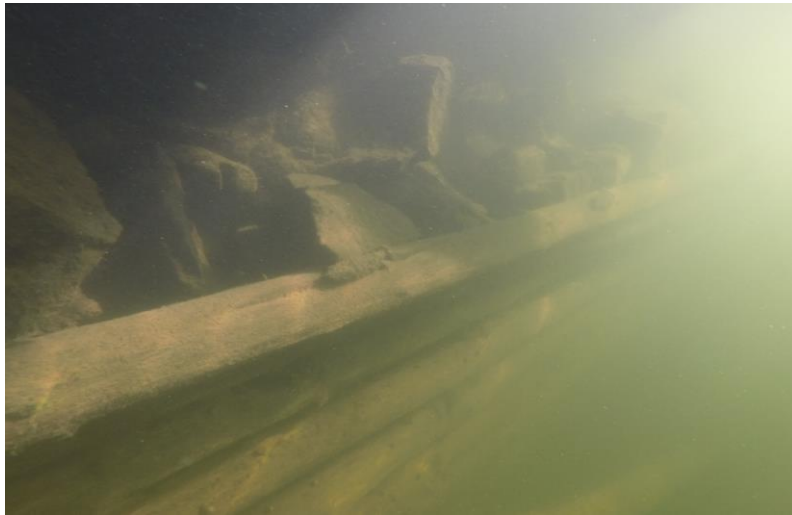
- Framsidans och sidornas stockar lossnar

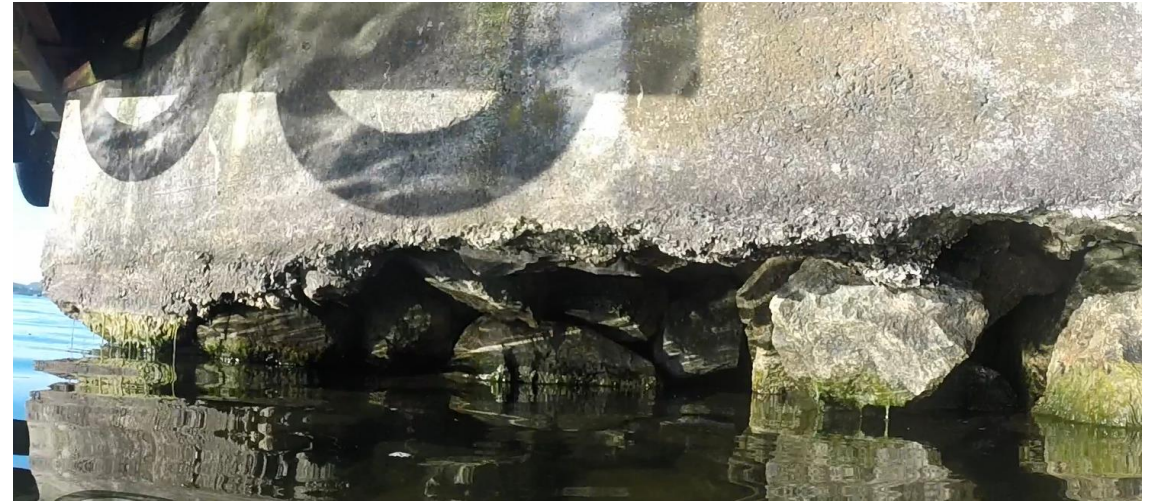
- Isen drar ut stenkistans stenar
